Biserica Evanghelică
„Sfântul Martin”

Braşov

Arheologie, arhitectură, restaurare
Catalog de expoziție

Archäologie, Architektur, Restaurierung
Ausstellungskatalog

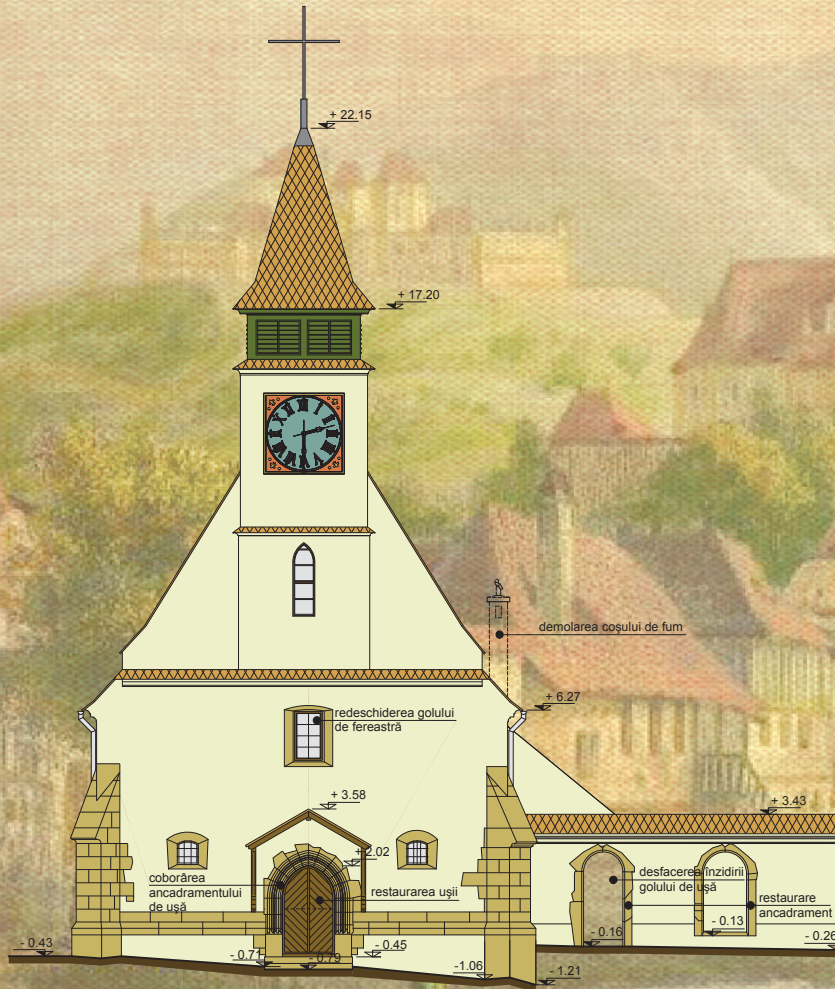
*Relevoul fațadei de vest,
cu intrarea principală (Fekete Márta)*

*Maßzeichnung des Westseite mit
Haupteingang (Fekete Márta)*

Biserică sală cu un cor scurt, încheiat în trei laturi dintr-un octogon, prevăzut pe partea sudică cu o sacristie de dimensiuni mici. Fațada vestică este supraînălțată printr-un turnuleț.

- Edificiul conservă sectorul de vest al bisericii medievale construite în stil gotic în jurul anului 1400: fragmente din pereții de nord și sud, integral peretele de vest sprijinit la cele două colțuri prin contraforturi oblice.
- Partea de est a sălii și corul sunt edificate în 1795-1796, cele două faze de construcție diferentiindu-se vizibil la nivelul soclului și prin modul de tratare a pereților (zidărie din piatră pentru partea veche, medievală a bisericii, respectiv zidărie din piatră alternând cu rânduri de cărămidă pentru partea mai nouă).

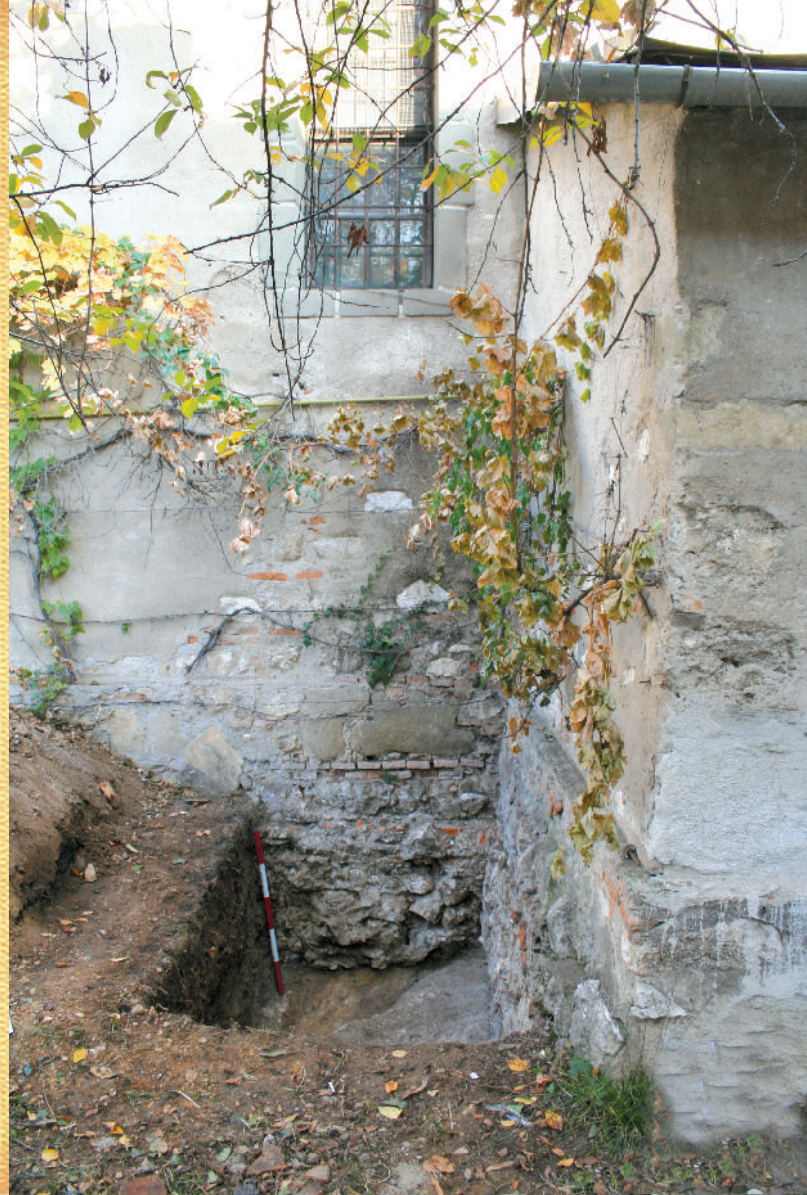
*Planul general al săpăturilor arheologice și imagini
din timpul cercetărilor exterioare*

*Allgemeiner Plan der archäologischen Grabungen und Ansichten
mit den Außenarbeiten*

Au fost realizate 18 săpături arheologice, în interior și exterior, în cursul cărora au fost studiate 9 structuri zidite, 68 de morminte și alte 4 complexe. Cercetarea arheologică a scos la lumină numeroase obiecte arheologice, care ne ajută în stabilirea cronologiei bisericii, îmbogățind totodată cunoștințele despre civilizația medievală a Braşovului.

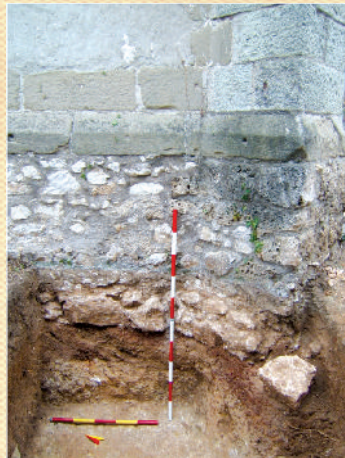
*Partea de nord a bisericii medievale
Nordseite der mittelalterlichen Kirche*

Biserica medievală a fost alcătuită dintr-o navă cu lungimea de 16,80 m, și o absidă de formă probabil semicirculară, ale cărei vestigii au dispărut complet la demolarea din secolul al XVIII-lea - datorită faptului că fundația era superficială ca adâncime. Fundațiile bisericii au fost construite în mod regulat din fragmente de piatră locală (în general de dimensiuni mici și medii), legate cu un mortar de var amestecat cu pietriș grosier, folosit în cantitate insuficientă. Elevația a fost construită parțial din blocuri de piatră.

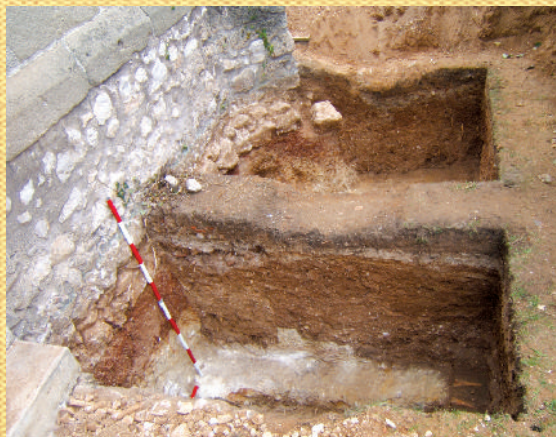
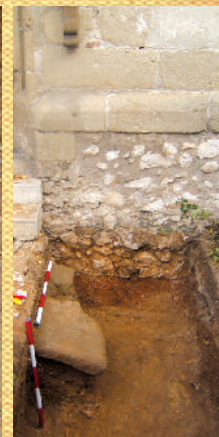
*Cercetarea laturii de vest a
bisericii medievale
Grabungen an der Westseite der
mittelalterlichen Kirche*

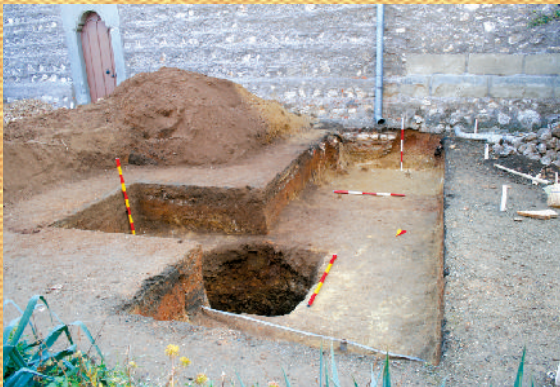
*Groapa de provizii: imagine generală și secțiune
Vorratsgrube: Gesamtansicht und Grundriss*

Pe latura de nord a bisericii a fost descoperită și cercetată integral o groapă de provizii medievală, folosită după abandonare ca groapă menajeră. În formă de pară, cu diametrul maxim de 2 m și adâncă până la – 2,60 m, groapa conținea foarte multe fragmente ceramice și aproximativ 30 de monede răvășite în straturile de umplutură, emise în ultimul sfert al secolului al XIV-lea și la începutul secolului al XV-lea.

An der Nordseite der Kirche wurde eine mittelalterlicher Vorratsgrube entdeckt und erforscht, die danach als Müllgrube genutzt wurde. Die Grube ist birnenförmig, mit dem größten Durchmesser von 2 m, bis zu 2,60 m tief. Die Grube enthielt viele Keramikfragmente und ungefähr 30 Münzen in den unterschiedlichen Füllschichten. Die Münzen wurden im letzten Viertel des 14. Jahrhunderts und am Anfang des 15. Jahrhunderts geprägt.
